## EMPREGO DE ONDAS DE TENSÃO PARA OBTENÇÃO DE IMAGEM TOMOGRÁFICA DE PEÇAS ROLIÇAS DE MADEIRA

### RESUMO

**Proposta:** O avanço no uso das técnicas não-destrutivas possibilitou o desenvolvimento de tecnologias para a obtenção de imagem tomográfica da madeira. A imagem pode ser reconstruída através do mapeamento de diversos parâmetros e com o uso de procedimentos computacionais para o processamento dos resultados, reconstrução e exibição da imagem. Este trabalho teve como finalidade a obtenção de imagem tomográfica a partir do emprego de ondas de tensão. **Método de pesquisa/Abordagens:** Na metodologia experimental foi empregada madeira da espécie *Eucalyptus citriodora*, a qual foi avaliada em duas situações: na condição sem existência de defeito interno e na condição de existência de defeito interno. Foram realizados ensaios empregando a técnica de ondas de tensão nas duas condições, sendo gerado em seguida a imagem tomográfica para a situação em que a peça apresentava defeito interno. **Resultados:** Os resultados obtidos permitem verificar que a imagem tomográfica obtida com o emprego da técnica de ondas de tensão permite estimar a porcentagem da área com defeitos de peças ro

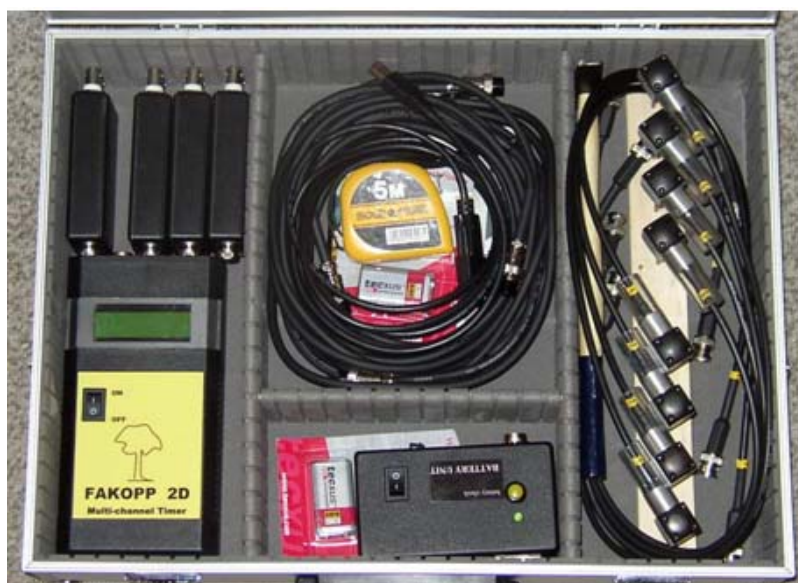
Para a realização da parte experimental deste trabalho foi empregado o equipamento de ondas de tensão FAKOPP 2D, o qual pode ser visualizado na Figura 01.

**Figura 1** – Equipamento de onda de tensão FAKOPP.

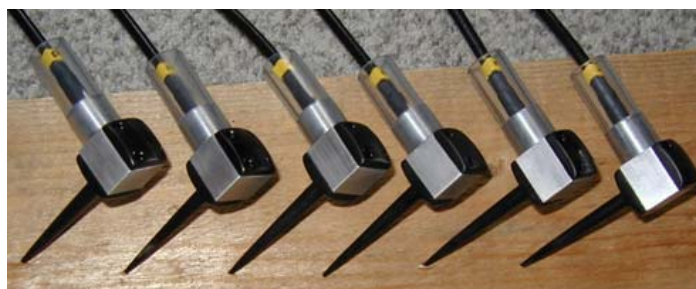
O equipamento apresenta a opção de até oito canais de emissão e recebimento da onda (figura 2). Ao aplicar um impacto em um dos sensores, o equipamento fornece tempos de propagação da onda no interior do material.

**Figura 2** – Sensores de emissão e recebimento da onda sonora.

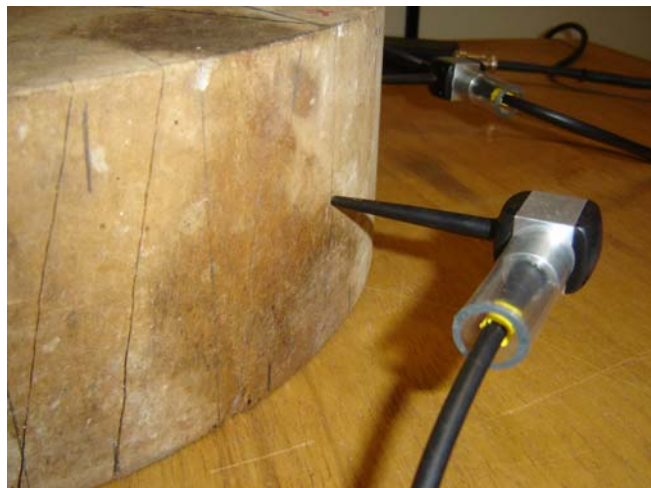
**Figura 4** – Posicionamento do sensor na peça de madeira.

Foram realizados ensaios empregando uma peça de madeira da espécie *Eucalyptus citriodora* com 22 anos de idade, com diâmetro médio de 35 cm e altura de 10 cm. Foram utilizados oito sensores, conforme ilustrado na Figura 3 e na Figura 4.

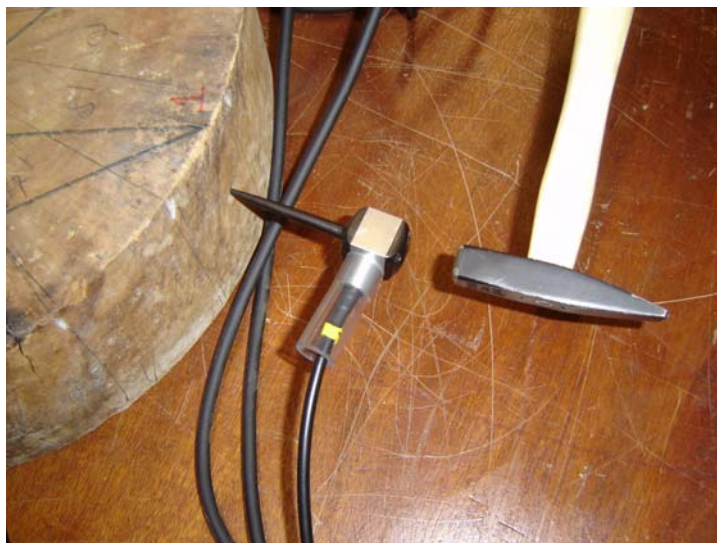
A onda foi emitida no material através da aplicação de suaves pancadas com um martelo, conforme ilustrado na Figura 5. O impacto foi dado em cada um dos oito sensores posicionados na peça. O equipamento forneceu os tempos de propagação da onda no material, o qual possibilitou, a partir dos valores de distância, a obtenção dos valores de velocidade da onda.

**Figura 5** – Aplicação da onda sonora.
