## **METODOLOGIA DE CARACTERIZAÇÃO DE GRAU DE RISCO AO DESABAMENTO DE EDIFICAÇÕES EM ALVENARIA RESISTENTE**

**Carlos Welligton de Azevedo Pires Sobrinho (1,2)**

(1) MSc Eng° Civil, Pesquisador do Instituto de Tecnologia de Pernambuco

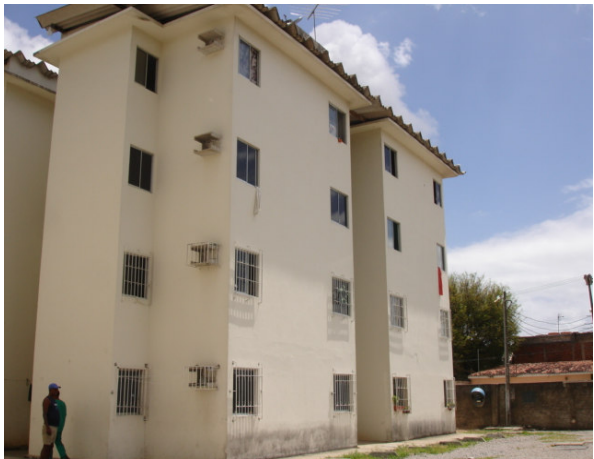
As fotos 01 a 06 ilustram o processo investigativo utilizado no âmbito do projeto em curso.
