LEVANTAMENTO E ANÁLISE DAS MANIFESTAÇÕES PATOLÓGICAS NO PAR REGENTE (PELOTAS/RS) E POSSÍVEIS MEDIDAS PROFILÁTICAS

Sérgio Lund Azevedo (1); Alice Rota (2); Bianca Real Salvador (3); Fernanda Lamego (4)

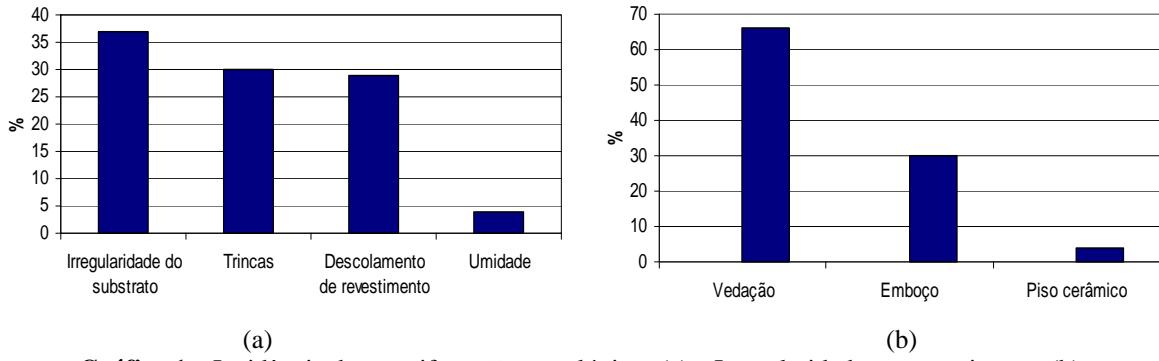
Gráfico 1 – Incidência das manifestações patológicas (a) e Irregularidade no revestimento (b)

O tipo de patologia que apresentou maior incidência no PAR Regente foi a irregularidade do acabamento (37%), conforme Figura 03, localizadas predominantemente nas vedações (68%), seguido pelo emboço e piso cerâmico, 30% e 4%, respectivamente (Gráfico 1).

Dentre as incidências observadas, a umidade foi a manifestação patológica menos freqüente (4%), conforme Gráfico 1a. Como já foi salientado, o levantamento das manifestações patológicas restringe-se às áreas condominiais. Em particular com relação à umidade, as fachadas são os elementos construtivos principais de infiltração da água (PEREZ, 1988; ALUCCI; FLAUZINO; MILANO,

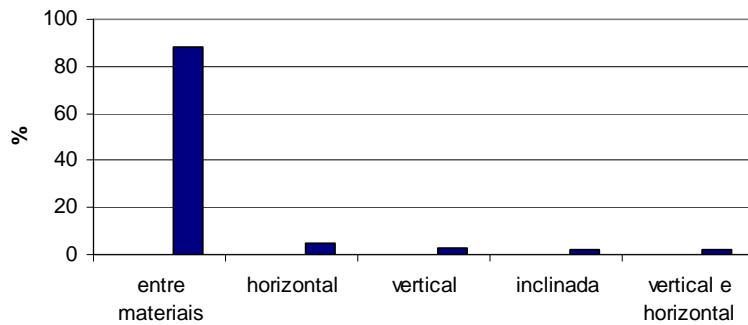
Gráfico 2 – Incidência de Trincas

A segunda maior ocorrência foram as trincas (30%), as quais são classificadas segundo sua orientação, onde 90% delas são do tipo mista (consideradas dessa forma por situarem-se entre diferentes materiais, geralmente apresentando-se em direções variadas de acordo com o contato entre os mesmos), seguidas pelos tipos horizontal, vertical, inclinada e vertical/inclinada (Gráfico 2).

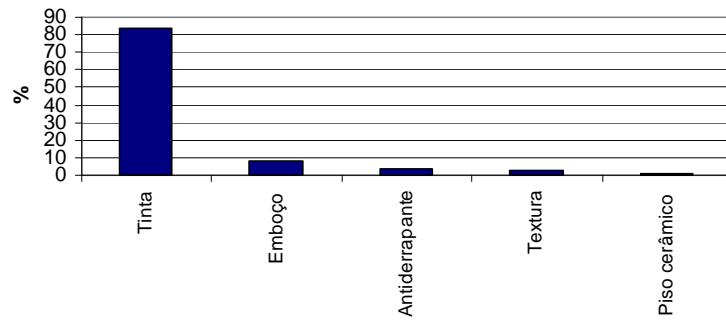
Gráfico 3 – Incidência de descolamento no revestimento

O descolamento de revestimento (29%) apresentou incidência semelhante às trincas. O mesmo manifestou-se nas tintas, emboço, antiderrapante, textura e piso cerâmico. A película de tinta foi o revestimento que apresentou maior percentual de problemas de aderência. O Gráfico 3 apresenta a distribuição desse tipo de anomalia, nos respectivos componentes construtivos.

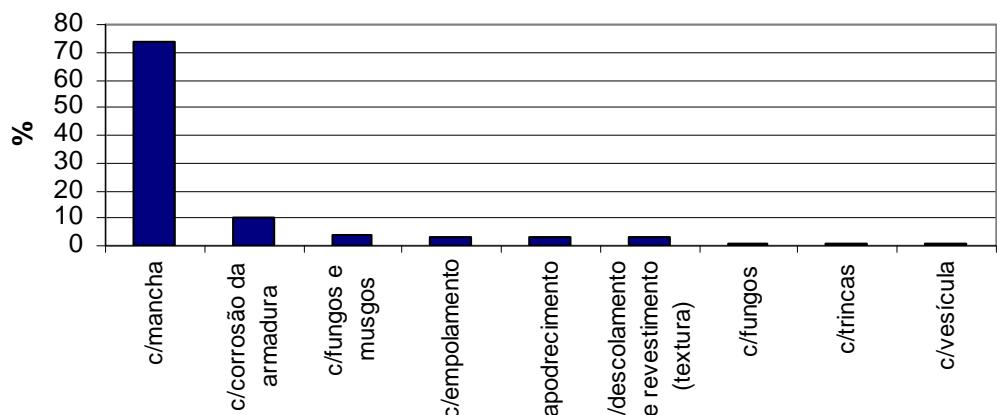
Gráfico 4 – Problemas gerados pela presença de Umidade

1988), causa desta anomalia, que, no entanto, manifesta-se, principalmente, no interior das unidades (zonas de ex-filtrado da água), não consideradas, portanto, no presente trabalho. Entre os problemas gerados pela presença de umidade, tais como, manchas, corrosão de armadura, empolamento, apodrecimento, fungos, musgos, etc., as manchas de umidade foram as de maior ocorrência (74%), conforme o Gráfico 4.

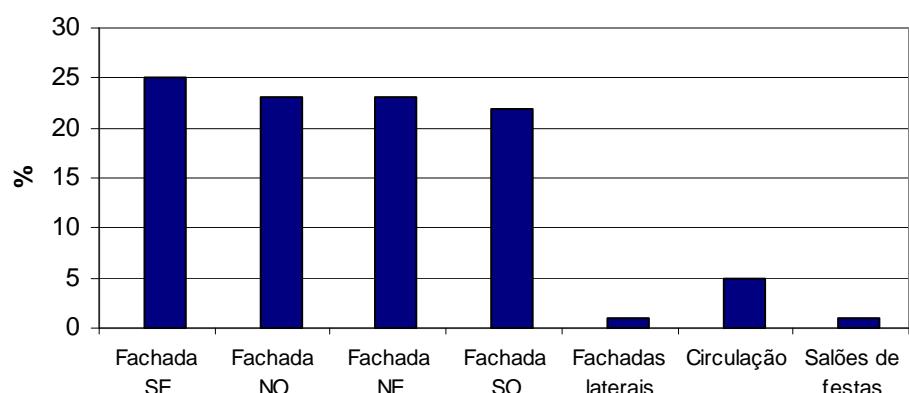
Gráfico 5 – Localização das manifestações patológicas

Como pode ser observado no Gráfico 5, a fachada sudeste foi a que apresentou maior incidência de problemas, enquanto que as demais fachadas não mostraram diferenças significativas entre si.

Em relação à localização das anomalias observadas no PAR Regente, aproximadamente 93% manifestam-se na fachada, apenas 5% na circulação e 3% nos salões de festas.

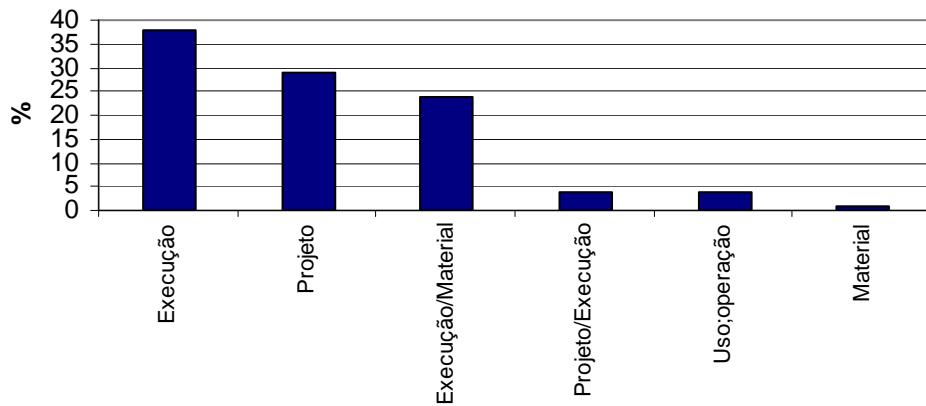
Gráfico 6 – Origem das manifestações patológicas

Quanto à origem das manifestações patológicas, destacaram-se a execução, o projeto e a execução/material. As anomalias originadas na execução são as mais freqüentes (Gráfico 6), apontando que a etapa de produção do edifício merece maior atenção neste padrão de empreendimento.

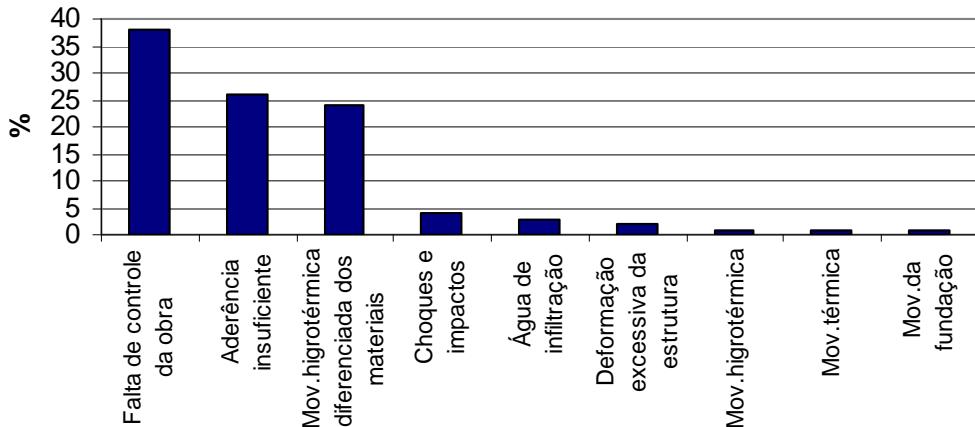
Gráfico 6 – Causas das manifestações patológicas

No caso do PAR Regente observou-se que cerca de 38% das anomalias tinham como causa a falta de controle da obra, destacando-se, também, a aderência insuficiente (26%) e a movimentação higrotérmica diferenciada dos materiais (24%).

O Gráfico 7 mostra as principais causas responsáveis pelos problemas identificados no referido PAR.

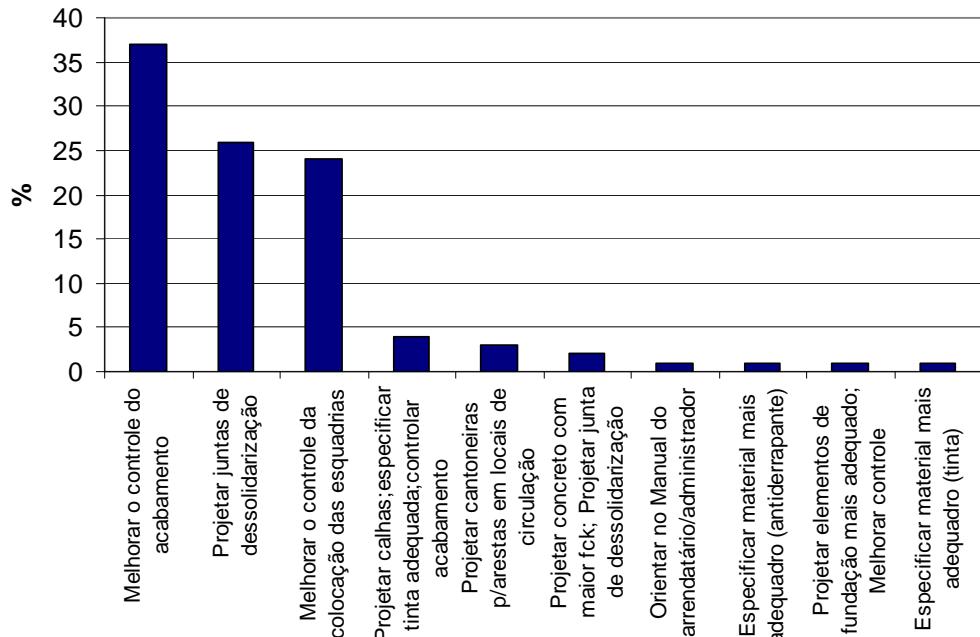
Gráfico 7 – Causas das manifestações patológicas

A partir do reconhecimento da origem e da causa dos diferentes tipos de manifestações patológicas localizadas nos diversos elementos e componentes construtivos, é possível estabelecer medidas profiláticas para futuros empreendimentos de mesmo padrão. A melhoria do controle do acabamento, seguida da previsão de juntas de dessolidarização e maior atenção na colocação das esquadrias são ações que se destacam e, que se tivessem sido adotadas, solucionariam cerca de 90% dos problemas encontrados no PAR Regente, segundo o Gráfico 7.
