## **ROTEIRO EXPEDITO VOLTADO PARA AÇÕES DE REABILITAÇÃO DE EDIFÍCIOS DE APARTAMENTOS ANTIGOS (210)**

**(1) Walter José Ferreira Galvão, (2) Rosaria Ono e (3) Sheila Walbe Ornstein**

### **Resumo**

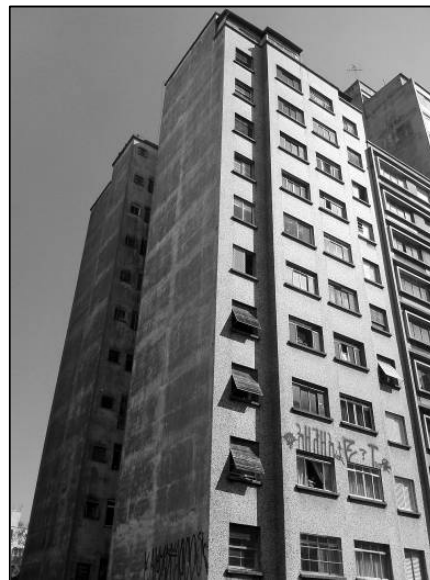
Foto 02 – Estudo de caso.

No que diz respeito ao item *elementos estruturais e de vedação vertical* todos os indicadores foram atendidos, obtendo o edifício um potencial EXCELENTE para reabilitação neste item. Na ficha sobre a identificação de fissurações encontradas, foi apontado que existem fissuras verticais no encontro de pilar com alvenarias, com aberturas de 0,15mm, no máximo, estando, portanto, dentro do limite de tolerância do roteiro.
