XV Encontro Nacional de Tecnologia do Ambiente Construído

ANÁLISE DE SOLUÇÕES CONSTRUTIVAS PARA INTERFACES DE PAREDES DE TAIPA

O efetivo potencial da técnica construtiva de taipa, assim como outras técnicas de terra crua, como possibilidades construtivas na construção civil atual, tendo em vista a busca da sustentabilidade, requer a execução de muitas ações setoriais e também as de cunho técnico. Assunto que ainda está em curso é o do detalhamento de projeto e execução específico para essa técnica, principalmente se mecanizado, visando o desempenho da edificação como um todo, com vistas ao conforto visual, boas condições de salubridade e facilidade de execução. Este trabalho objetiva analisar o atendimento às expectativas de soluções construtivas para interfaces de paredes de taipa com outros subsistemas de uma edificação em taipa. Os dados apresentados são derivados da construção de um protótipo de uma edificação térrea. As interfaces analisadas são taipa-alicerce, taipa-taipa (em T e L), taipa-alvenaria, taipa-cobertura, taipa-revestimentos e taipa-esquadrias. São apresentadas as condicionantes que determinaram a definição de soluções, com base em revisão de literatura, o proje

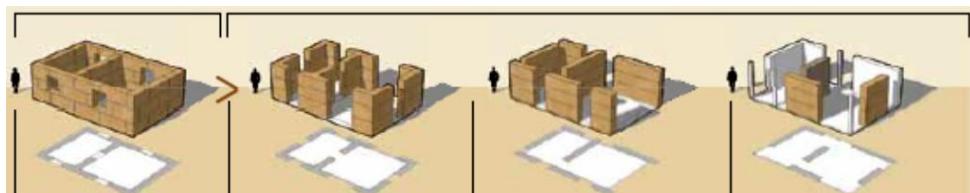
Figura 1 – Concepção tradicional (esquerda) e contemporânea (direita) da taipa

- Aberturas: vãos nas paredes de taipa são pontos sensíveis da construção. Nos projetos de janelas e portas contemporâneos é perceptível que atualmente se evitam as vergas, deixando livre todo o pé direito (ver exemplo na Figura 1) ou embutindo-se molduras de madeira durante a compactação (EASTON, MCHENRY, NZS 4299:1998 e WALKER, STANDARDS AUSTRALIA apud MANIATIDIS, WALKER, 2003). Nas edificações antigas, os vãos tinham reduzidas dimensões porque era comum a fissuração na taipa, provocada por tensões que ocorriam entre as esquadrias e as paredes e também pela presença de vergas mal dimensionadas que provocavam esforços de flexão excessivos no material;

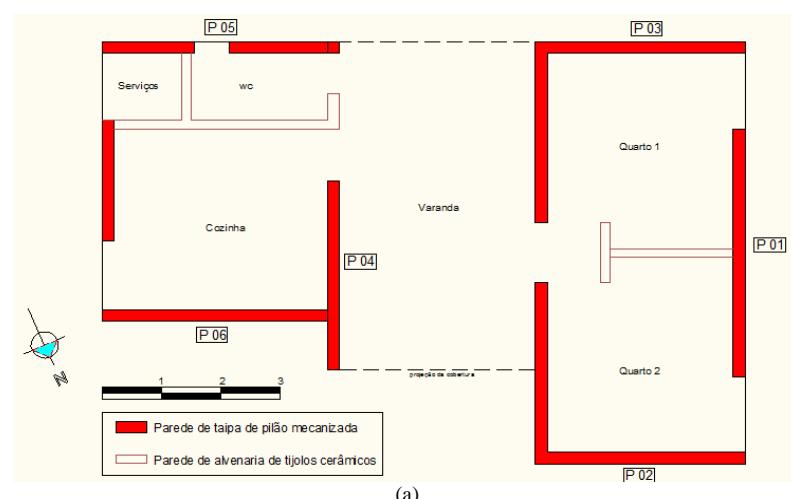
(a)

Figura 2 – Planta (a), vistas do protótipo (b, c) e forma (d)

O estudo foi conduzido com base nos dados obtidos com a execução de um protótipo de habitação social de 105m², vinculado a ações de pesquisa e extensão na UFMS. O propósito do protótipo é evidenciar a viabilidade do uso da terra como material de construção e da técnica de taipa para gerar oportunidades de trabalho com foco principalmente nas áreas rurais.
