MELHORIA DO CONFORTO AMBIENTAL EM EDIFICAÇÕES ESCOLARES NA REGIÃO DE CAMPINAS

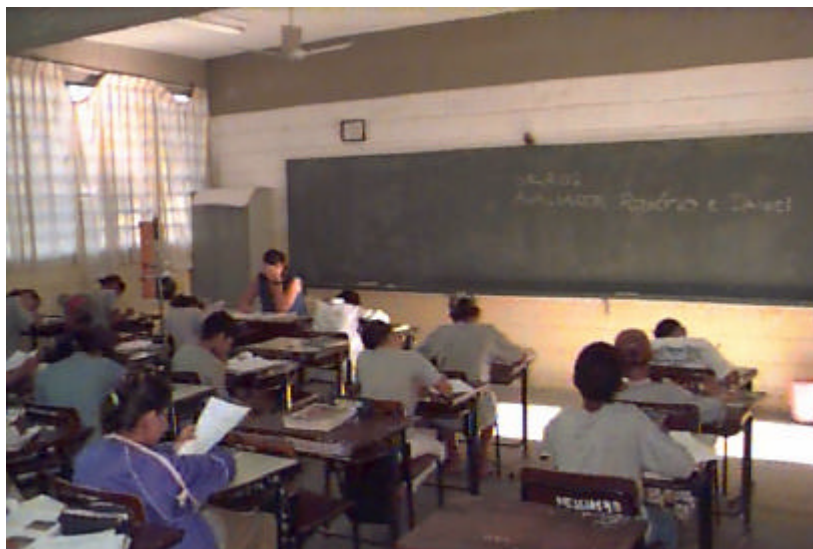
Fig 2. Sala de Aula típica mostrando introdução de cortinas

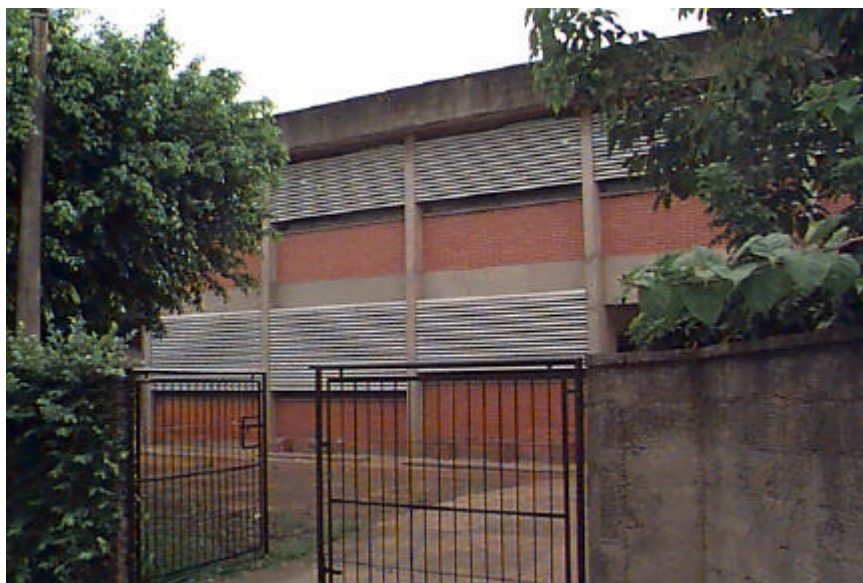
Fig 3. Introdução de *brise-soleil* em escola participante do estudo

Foram relatados aspectos negativos em relação ao conforto e ao bom funcionamento das escolas. Por outro lado a pesquisa de campo detectou um interesse grande por parte da comunidade escolar na busca de melhorias. Este interesse, no entanto traduz-se por intervenções nem sempre bem sucedidas tais como pinturas de cores fortes para alegrar os ambientes, escolha de projeto com pé-direito baixo com intenção de criar uma sensação de aconchego. Na realidade os resultados destas intervenções podem criar ambientes escuros e psicologicamente apertados. A avaliação pós-ocupação com participação dos usuários pode despertar um interesse pelo ambiente construído. Este despertar foi um dos resultados esperados e concretizou-se já na primeira escola pesquisada onde foi constatado um problema de insolação direta no horário matinal, causada pela orientação no eixo norte-sul da edificação. Um projeto de *brise* externo foi elaborado e implantado Fig. 3.
