AVALIAÇÃO PÓS-OCUPAÇÃO DE PROJETOS DE HABITAÇÃO POPULAR: O CASO DA VILA OPERÁRIO CONFIANÇA - VILA ISABEL – RJ

Universidade Federal do Rio de Janeiro

PROARQ - FAU/ UFRJ

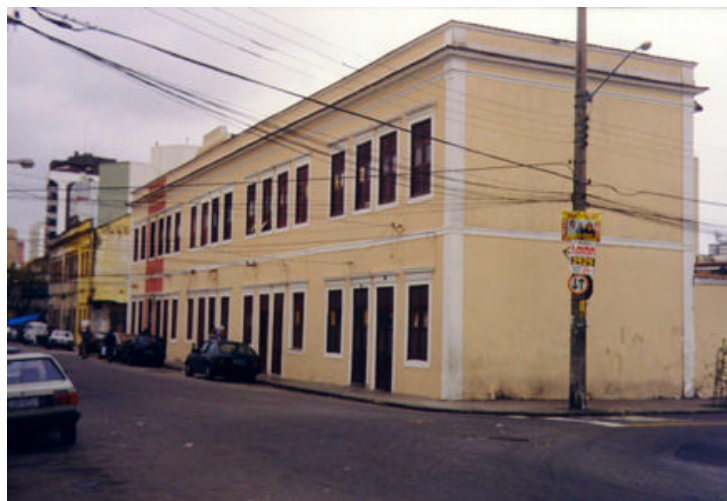
Vilas 4 e 5(abaixo)

- **Vila 4** - Este grupo se assemelha muito a vila descrita anteriormente (12 casas), com a diferença de apresentarem modificações apenas de revestimento interno, por desgaste.

- **Vila 5** - É o grupo mais complexo em termos de tipologia. É composto de duas vilas que se cruzam internamente, formando praticamente uma quadra. As **externas** (25 casas), são todas de dois pavimentos. Estas casas são as de melhor espaço interno, pois também apresentam bom quintal, onde várias famílias construíram apartamentos para os filhos que casaram, oficinas ou quartos de costura. Poucas ficaram sem ser ocupadas por alguma nova construção. Estas construções, em geral, não são acréscimos às casas existentes, sendo consideradas anexos, com pouca ou nenhuma ligação física com a casa principal. As casas das vilas **internas** (33 casas) tem um padrão bem diferente das de rua. São casas de um pavimento, de um ou dois quartos, pequeno banheiro, cozinha e área de serviço em conjunto e, neste caso, foram feitas poucas modificações.
