## ESTUDO DE MELHORIA NO SISTEMA DE ILUMINAÇÃO ARTIFICIAL DA UFSC

**Michele Matos (1); Fernando Simon Westphal (2); Roberto Lamberts (3)**

Universidade Federal de Santa Catarina

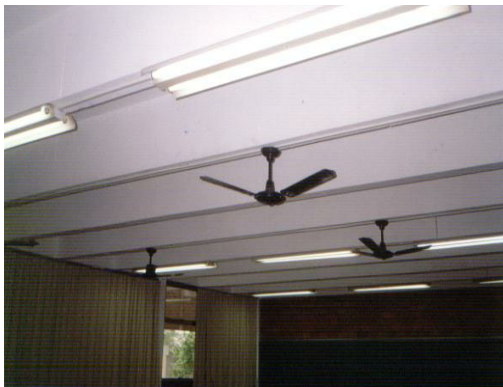
Figura 1- Centro de Ciências da Saúde - CCS

A Figura 1 apresenta o sistema de iluminação utilizado em 42% da área total das salas de aula, ou seja, sistema composto por luminária com refletor branco sem aletas e lâmpadas de 65W (menos eficiente) contra os 6% referentes ao sistema mais eficiente (luminária com refletor de alumínio sem aletas e lâmpadas de 32W). A substituição de luminárias com refletor branco sem aletas por luminárias com refletor de alumínio sem aletas permite uma redução média na carga instalada em iluminação de 28% nesses ambientes.

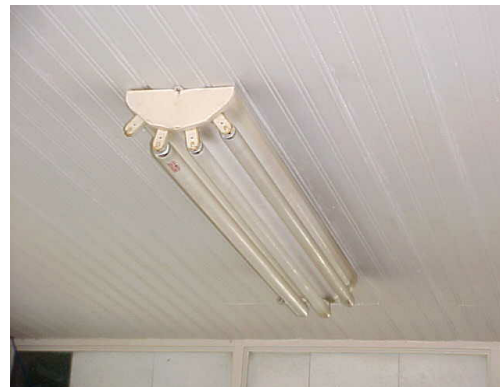
Figura 2- Prefeitura Universitária.

Do total das salas administrativas visitadas 45% possuem um sistema composto por luminárias sem refletor e sem aletas e lâmpadas de 40W; 21% possuem luminárias com refletor branco sem aletas e lâmpadas de 40W. Considerando também as salas que possuem lâmpadas de 65W e 110W, 84% das áreas administrativas possuem iluminação ineficiente. Um exemplo de sistema ineficiente é encontrado na Prefeitura Universitária (Figura 2), que possui suportes com capacidade para até 4 lâmpadas.

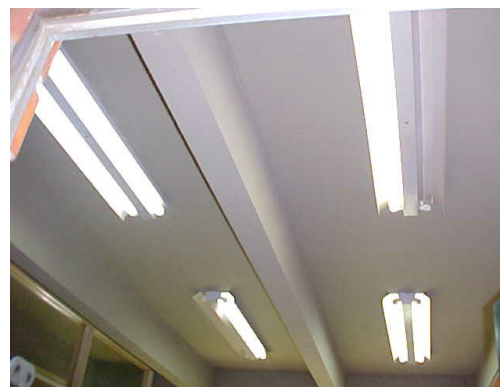
As salas de professores possuem uma parcela mais significativa (16%) de luminárias com refletor de alumínio sem aletas e lâmpadas de 32W, porém 36% desses ambientes possuem luminárias sem refletor, com lâmpadas de 40W e 35% utilizam luminárias com refletor branco sem aletas com lâmpadas de 40W. Em alguns locais da universidade é possível encontrar sistemas de iluminação muito deficientes e outros com excesso de luminárias. Na Figura 3 nota-se que as luminárias estão instaladas entre vigas, um fato comum em algumas edificações do campus. Em outros prédios, a exemplo da Engenharia Mecânica, existem lâmpadas incandescentes nos corredores e em algumas salas, como o que ocorre no Centro de Desportos, onde as lâmpadas estão instaladas apenas com suporte a uma altura considerada exagerada.

Figura 3- Exemplo de iluminação presente em 35% das salas de professores da UFSC – Centro de Ciências da Saúde
