ROTAS ACESSÍVEIS: UM PROJETO DE INCLUSÃO PARA O CENTRO DE TECNOLOGIA DA UFPB

Angelina Dias Leão Costa (1)

(1) Dra., Professora do Departamento de Arquitetura, angelinadlcosta@yahoo.com.br
Universidade Federal da Paraíba, Departamento de Arquitetura, Laboratório de Conforto Ambiental

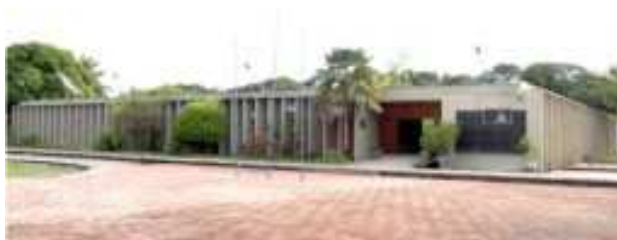
Figura 01 – Foto do CT – UFPB evidenciando desníveis existentes

Também por meio de técnicas de APO (mapeamentos, passeios auto-guiados, questionários de observação, *walkthrough*), estão sendo mapeadas as rotas existentes e levantadas suas barreiras físicas (Fig. 01). Em uma próxima etapa serão determinadas que rotas deverão ser adaptadas. Essas rotas deverão contemplar tanto as pessoas que cheguem de automóvel e usem o estacionamento, como aquelas que utilizam-se de ônibus.

- Em primeiro lugar que existem inúmeras rampas interligando os diversos níveis dos espaços físicos do Centro de Tecnologia, na tentativa de integrá-los, contudo a maior parte delas foi executada fora de norma ou não apresenta corrimão, ou as duas coisas, estando portanto inadequadas;
- Outro ponto estudado diz respeito aos banheiros, que quando apresentam alguns elementos exigidos por norma (como barras de apoio) essas estão mal dimensionadas ou posicionadas,
- Analisando-se o estacionamento, identificou-se que não tem vagas destinadas às pessoas com deficiência e está muito desorganizado, precisando de re-ordenamento, sinalização e adequação;
- Mas o maior problema diz respeito às circulações verticais, uma vez que os edifícios de mais de um pavimento só apresentam escadas, impedindo assim o livre trânsito.
