RESULTADOS INICIAIS DA AVALIAÇÃO DE CONFORTO TÉRMICO DA ESTAÇÃO ANTÁRTICA COMANDANTE FERRAZ (BRASIL)

Fernando Boechat Fanticlele (1); Cristina Engel de Alvarez (2)

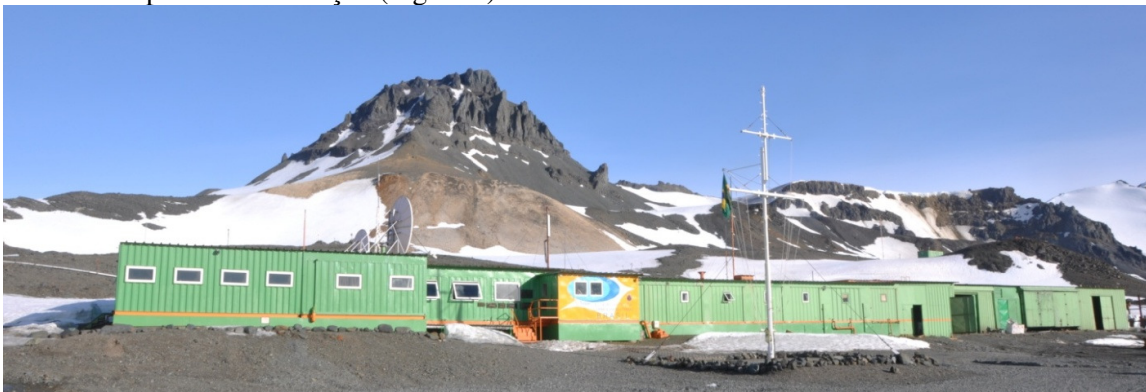
A Estação Antártica Comandante Ferraz - EACF (LAT. 62°05'S e LONG. 58°24'W), de maneira geral possui vedações do tipo “sanduíche” com as partes externas em aço corrugado, internamente com lambris de madeira e preenchido com material isolante, como poliuretano expandido ou lã de vidro, de acordo com a área construída e época de construção (Figura 1).

Figura 1. Estação Antártica Comandante Ferraz em fevereiro de 2010.

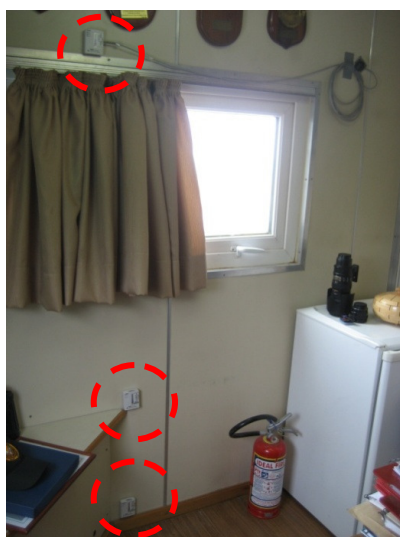
Figura 2. Camarote do chefe.

O método empregado consiste na avaliação de conforto térmico da EACF associada à avaliação de conforto térmico a partir da percepção de seus usuários. A verificação do comportamento térmico da EACF durante o período do estudo foi realizada conforme os parâmetros de desempenho ditados pela normatização internacional. Dessa forma, foram medidas as temperaturas do ar em ambientes previamente definidos, observando-se que a seleção do ambiente é de fundamental importância para a coerência da pesquisa, seja para a obtenção de resultados capazes de indicar os índices de conforto pesquisados, como também para indicar possíveis problemas de desempenho da envoltória. Assim, foram selecionados os ambientes de acordo com a condição de exposição às intempéries, ou seja: camarote do chefe (camarote mais exposto) indicado na Figura 2; e camarote 9 (camarote menos exposto) indicado na Figura 3.
