# ENTAC2006

## ANÁLISE DA ORGANIZAÇÃO DE CANTEIROS DE OBRAS

Núcleo de Pesquisa em Racionalização e Desempenho de Edificações (NUPRE)

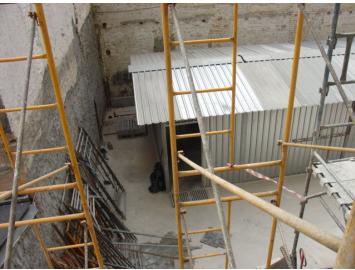
As obras visitadas apresentaram diferentes tipos de instalações provisórias, indo desde a utilização de contêineres à utilização de alvenaria. A obra benchmarking (obra 5) optou pelo uso das instalações em contêineres contratados de uma empresa especializada e a utilização de determinados cômodos da obra em construção. A obra 2, por sua vez, utiliza barracão construído em madeira. Neste caso ocorreu a fixação dos painéis utilizando-se pregos, mas segundo informações da obra os painéis ainda poderiam ser reutilizados. Na obra 3 ocorreu um misto entre a utilização de contêiner, construção de madeira (almoxarifado), uma área simplesmente coberta com telhas de fibrocimento e utilização do 2º subsolo.

| <b>Foto 1 - Vista geral das instalações do canteiro – obra 5.</b> | <b>Foto 2 -Vista do barracão da obra 2.</b> | <b>Foto 3 -Vista das instalações da obra 3.</b> |

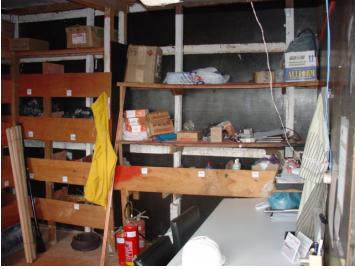
A situação de organização dos almoxarifados encontrados foi relativamente boa. A obra benchmarking apresentou um almoxarifado bem posicionado na obra e bem organizado. Apesar disso, não foi possível registrar visualmente o almoxarifado da obra 5, apenas o estoque de materiais. O almoxarifado da obra 3 se destacava pela organização, mas ficava distante da entrada dos materiais. Na obra 2, o almoxarifado se mostrava com organização comparável ao benchmarking, ocorrendo etiquetamento de identificação e proximidade com o descarregamento dos materiais.

| <b>Foto 4 - Detalhe da organização do almoxarifado da obra 2.</b> | <b>Foto 5 - Detalhe do almoxarifado da obra 4.</b> | <b>Foto 6 - Vista do estoque de materiais da obra 5.</b> |

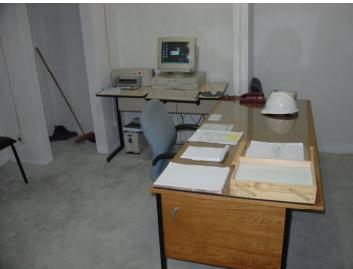
O escritório da obra benchmarking estava localizado no interior do edifício, estando bem limpo, com os documentos organizados em arquivos e contando ainda um microcomputador. Situação semelhante ocorreu na obra 1 (à exceção da disponibilidade de computador). A obra 4 utilizava uma área no 1º subsolo com alguns fechamentos em madeira, mas foram encontradas também caixas de materiais. Na obra 3 não havia um escritório exclusivo para o engenheiro no momento da visita, sendo compartilhada com o almoxarifado, mas ainda assim este ambiente se mostrou bem organizado.

| <b>Foto 7 - Escritório do engenheiro na obra 5.</b> | <b>Foto 8 - Escritório na obra 4.</b> | <b>Foto 9 - Escritório e almoxarifado na obra 3.</b> |

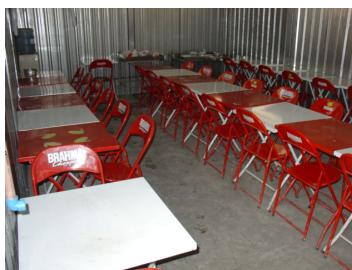
O refeitório da obra benchmarking apresentava boa organização e um bom número de assentos, além de melhor infra-estrutura em termos de qualidade dos assentos e limpeza. Em nenhuma das obras visitadas observou-se tal organização. A obra 2 apresentou um local não adequado quanto aos requisitos de limpeza, além de falta de iluminação. Na obra 4 as condições eram melhores, mas a região também era utilizada para o estoque de certos materiais. Na obra 3 não havia um espaço específico, além de não haver espaço suficiente para os operários sentarem todos ao mesmo tempo. A mesa de refeições era utilizada como suporte para fins operacionais também.

| <b>Foto 10 - Detalhe do refeitório da obra 5.</b> | <b>Foto 11 - Detalhe do refeitório da obra 3.</b> | <b>Foto 12 - Detalhe do refeitório da obra 2.</b> |

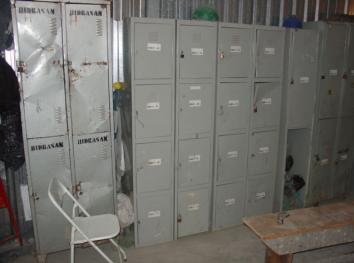
O vestiário utilizado na obra benchmarking se mostrou muito limpo e organizado, sendo utilizado contêiner metálico na região do térreo, que foi montado por uma empresa terceirizada e este será reaproveitado em outras obras. A obra 4 apresentava vestiário construído em madeira localizado no

| <b>Foto 13 - Interior do vestiário da obra 5.</b> | <b>Foto 14 - Interior do vestiário da obra 4</b> | <b>Foto 15 - Detalhe dos pertences dos funcionários na obra 3.</b> |

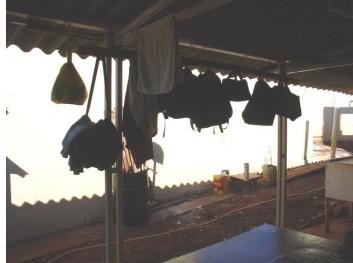
subsolo e também apresentava boa organização, sendo utilizados armários individuais com cadeados. Não haviam bancos para os funcionários. A obra 3 não apresentava vestiário e os pertences dos funcionários ficavam pendurados em pregos, sem privacidade, perto do refeitório.

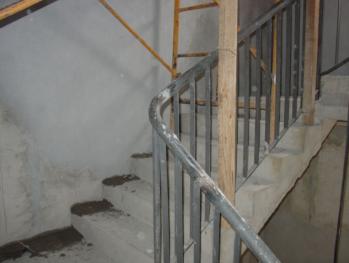
As escadas utilizadas na obra benchmarking eram já as definitivas (em concreto) e estavam pintadas e com os corrimãos instalados. A obra 2 utilizava escadas de madeira para a transposição de certos desniveis do terreno, mas estas se apresentavam sujas e perigosas. A obra 3 apresentou escada em concreto com corrimão em madeira em bom estado de conservação.

| <b>Foto 16 - Detalhe da escada definitiva na obra 5.</b> | <b>Foto 17 – Detalhe da escada presente na obra 2.</b> | <b>Foto 18 – Vista da escada localizada na obra 3, cercada por corrimão provisório.</b> |

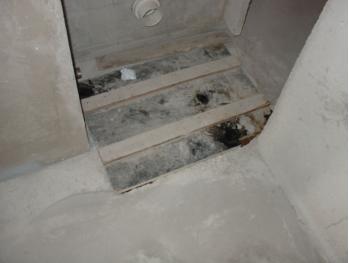
Nas obras em que já haviam sido concretadas as lajes, não foram encontradas aberturas sem proteção resistente. Vale a pena ressaltar que na obra 2, que estava em execução de fundações e baldrames, eram executados serviços de escavação de tubulão. Em alguns casos, os buracos estavam abertos ou eram tampados simplesmente com um pedaço de chapa de madeira.

| <b>Foto 19 - Detalhe da proteção de vão na laje na obra 5.</b> | <b>Foto 20 - Detalhe da proteção de vão para a obra 3.</b> | <b>Foto 21 – Detalhe da proteção nos tubulões da obra 2.</b> |

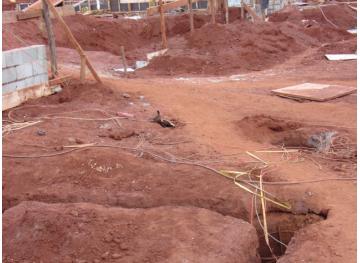
A obra benchmarking utilizava conjunto plugue-tomada em as instalações observadas, e não haviam fios desencapados ou dispersos no meio dos caminhos. A única constatação negativa observada foi a falta de identificação dos circuitos. As obras 2 e 3 não apresentaram o mesmo desempenho, pois haviam muitas irregularidades. Na obra 2 a fiação elétrica ficava espalhada pelo canteiro e na obra 3 era precária a ligação de alguns equipamentos (no caso, a betoneira).

| Foto 25 - Ligações elétricas na obra 5 | Foto 26 - Na obra 2 os fios ficavam espalhados. | Foto 27 - Detalhe da ligação elétrica da betoneira na obra 3. |

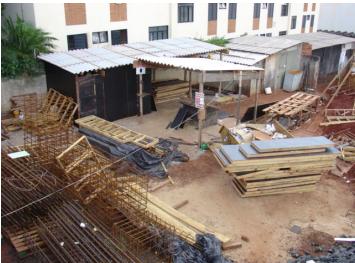
| Foto 28 - Vista da disposição dos materiais na obra 2. | Foto 29 - Vista do elevador cremalheira na obra 5. | Foto 30 - Detalhe do assento do guincheiro na obra 3. |

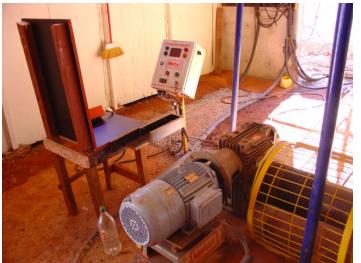
Na obra 3 pôde-se constatar a precariedade de trabalho do guincheiro, pois este utilizava uma cadeira não ergonômica, construída na própria obra com madeiras reaproveitadas de fôrmas. A obra 4 utilizava guincho para transporte de materiais, apesar de não constar a quantidade máxima de carga.

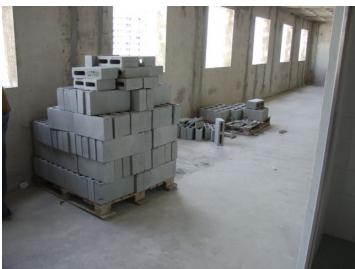
Na obra benchmarking o maior estoque era de blocos de concreto, sendo que estes eram locados diretamente nos pavimentos onde seriam utilizados. Como era utilizado o método de Just In Time os estoques eram reduzidos e, consequentemente, não eram destinadas grandes áreas para eles. A obra 3 equiparava-se ao benchmarking, sendo que no dia da visita eram entregues os blocos cerâmicos para o início da elevação de alvenaria no subsolo. Na obra 4 foi verificado um grande estoque no subsolo, principalmente de cerâmica e peças sanitárias.

| <b>Foto 31 - Detalhe da localização dos blocos a serem utilizados (5º pavimento) na obra 5.</b> | <b>Foto 32 - Vista do estoque de blocos no subsolo da obra 3.</b> | <b>Foto 33 - Vista do estoque de materiais cerâmicos e peças sanitárias da obra 4.</b> |
