COBERTURAS VIVAS EXTENSIVAS: ANÁLISE DA UTILIZAÇÃO EM PROJETOS NA REGIÃO METROPOLITANA DE PORTO ALEGRE E SERRA GAÚCHA

Lisandra F. Krebs (1); Miguel A. Sattler (2)

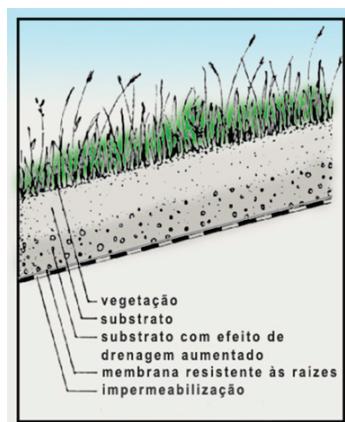
As coberturas vivas extensivas são compostas por várias camadas (figura 1):

Figura 1 - camadas que compõem uma cobertura viva extensiva genérica. Baseado em (MINKE, 2004)

- a) impermeabilização: impede a infiltração de água na estrutura;
- b) membrana resistente às raízes: é a camada de proteção, para impedir danos à impermeabilização como, por exemplo, por raízes agressivas;

- c) substrato com efeito de drenagem aumentado: também chamado de camada drenante, é responsável pela regulagem da detenção de água e da drenagem de seu excesso;

- d) substrato: é onde se encontram os nutrientes, dando suporte à vegetação, retendo e absorvendo água. O tipo de substrato, bem como sua altura, irá variar conforme a vegetação escolhida e a inclinação da cobertura. Em se tratando de coberturas extensivas, normalmente a altura do substrato varia entre 4 e 19cm (total);

- e) vegetação: consiste na parte vegetal, propriamente dita. Nas coberturas extensivas as espécies que podem ser utilizadas apresentam menor diversidade, uma vez que são plantas mais rústicas, menos demandantes de maiores cuidados com manutenção.

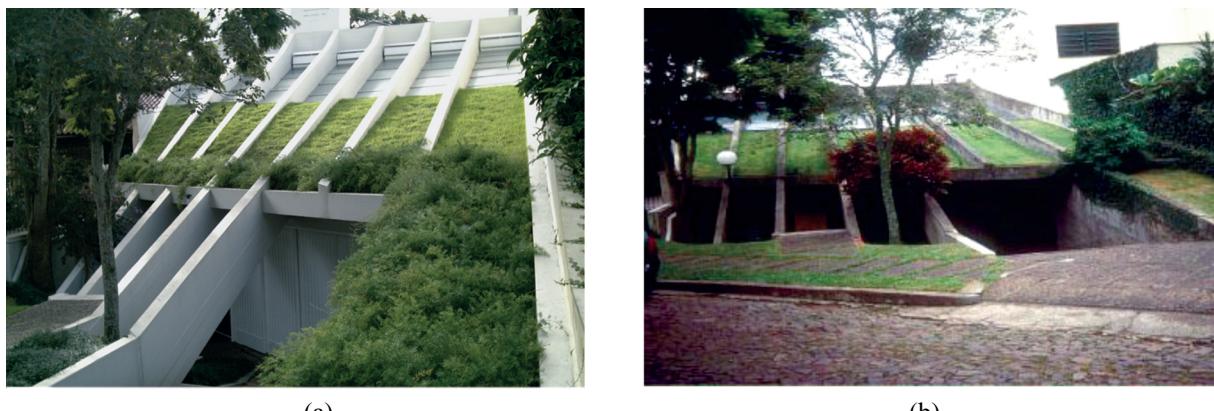
Figura 2 - Residência 1 no bairro Assunção: após a reforma (a) e, em 2003, com a cobertura original (b)

Foram investigadas obras utilizando coberturas vivas extensivas, preferencialmente na cidade de Porto Alegre. Devido ao número limitado de exemplares encontrados na cidade, e também por sua relevância, foram incluídas coberturas localizadas na região metropolitana e também na serra gaúcha (na cidade de Nova Petrópolis, especificamente). Definida a amostragem (um total de dez edificações), foram entrevistados seus autores, levantado material gráfico e outras informações pertinentes. A figura 2 mostra a cobertura mais antiga (de 1979), após sua reforma e a cobertura viva original.

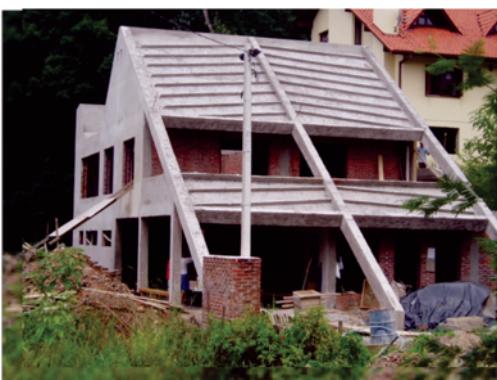
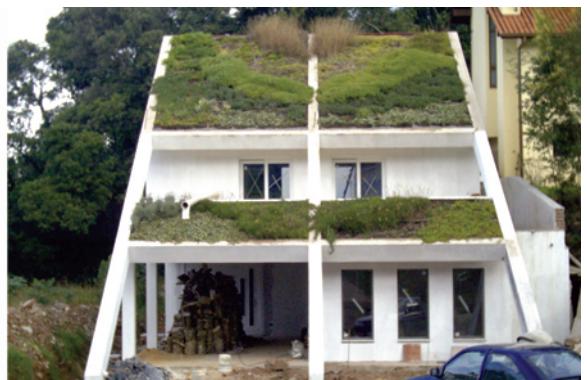
A observação das obras, no entanto, mostrou que apenas 2, entre as 10 coberturas, eram levemente inclinadas. As vantagens oferecidas pela leve inclinação não foram o que definiu a escolha da inclinação das coberturas. Outras questões funcionais, como a existência de um sótão sob o telhado, ou a procura da melhor inclinação para os coletores solares, foram os fatores determinantes. Mesmo nas demais casas, a escolha da inclinação deveu-se muito mais a outras decisões projetuais do que à busca pelo melhor desempenho da cobertura viva (considerando-se a relação custo-benefício). A única cobertura empinada (44° de inclinação), em Nova Petrópolis, necessitou uma contenção para impedir o deslizamento do substrato. A laje recebeu uma estrutura vulgarmente chamada de espinha de peixe (figura 3), formada por pequenas muretas com 10cm de altura.

Figura 3 - estrutura espinha-de-peixe, para evitar o deslizamento do substrato (a) e cobertura pronta (b)

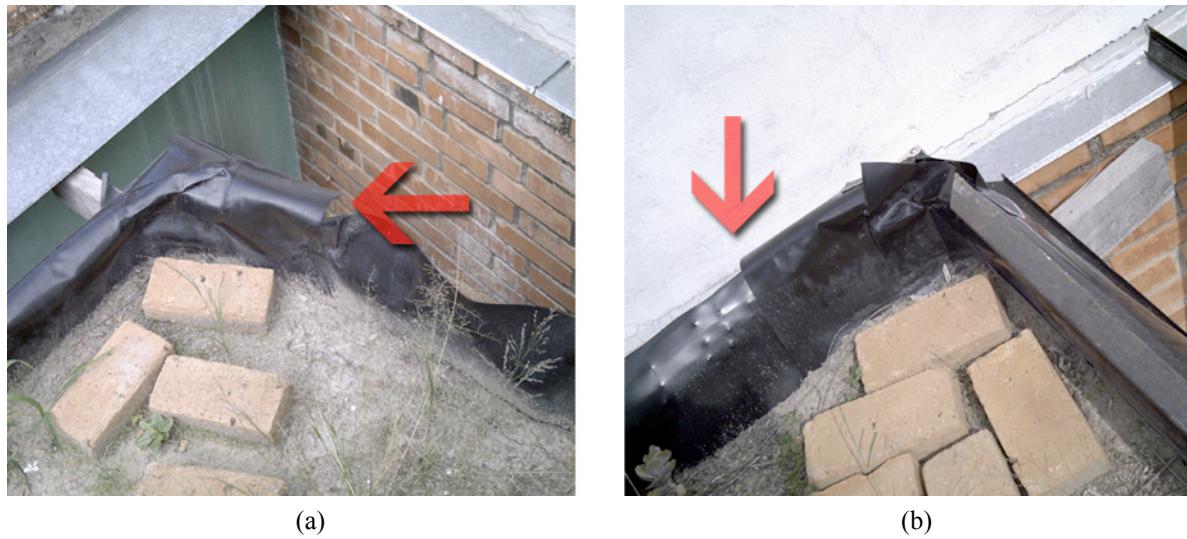
recortes e emendas sendo executadas *in loco*, ao contrário do recomendado por Minke (2004). A figura 4 demonstra a situação anteriormente descrita, em uma das coberturas: houve dificuldade na execução das dobradas e sobreposições da manta de PEAD, na cobertura plana (e sem recortes), o que resultou em infiltrações já na primeira chuva.

Figura 4 - recortes da manta nas bordas (a) e sobreposição da manta (b)

Os resultados apontaram para a necessidade de maior atenção à compatibilização entre os projetos, os materiais disponíveis para sua execução (como a membrana de PEAD), e a mão-de-obra que executará a cobertura. A cobertura 3, para exemplificar, foi projetada com recorte para a chaminé, diversos planos de cobertura, e planejada para ser executada em mutirão, com mão-de-obra desqualificada. Esta combinação resultou em dificuldades na execução, e posteriores infiltrações. Ainda nesta obra, a membrana de PEAD teve suas emendas feitas por sobreposição, sem solda e *in loco*.
