ANÁLISES NO ISOLAMENTO ACÚSTICO EM SALAS DE MÚSICA DA UNIVERSIDADE DO SAGRADO CORAÇÃO – USC

O objetivo deste estudo foi analisar os valores de níveis de ruído de algumas salas do laboratório de música da Universidade do Sagrado Coração (USC) para realizar uma avaliação pós-ocupacional (APO) e observar quais tratamentos acústicos já existem e quais devem ser adotados nesses ambientes para que os mesmos possam ter seu desempenho acústico melhorado.

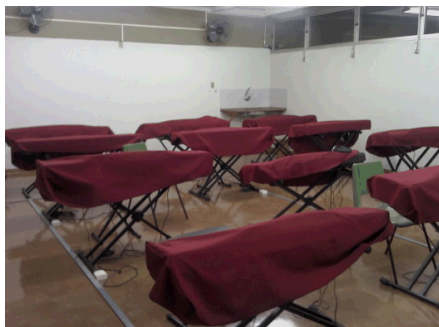
Figura 01: Sala de Música 7.

Em ambos os horários, foram medidas as seguintes salas: sala 7 (figuras 01 e 02), sala 13 (figuras 03 e 04) e sala 18 (figuras 05 e 06). As figuras 02, 04 e 06 indicam os pontos de medição nas plantas das salas. As salas são de paredes de alvenaria com divisórias de madeirite.

A sala que apresentou maiores valores medidos internamente foi a sala 7 (entre 47,8 a 50,3 dB). Mesmo assim, avaliando-se as condições externas, nota-se que o isolamento acústico foi de, aproximadamente, 13 a 15 dB.

Uma das estratégias para a melhoria do isolamento acústico das salas evitando a entrada indevida de ruídos seria o uso de painéis de concreto com alma em poliestireno, em troca do material em que atualmente compõe as divisórias. Atualmente as divisórias das salas de música são compostas de painéis industrializados (wall flex).

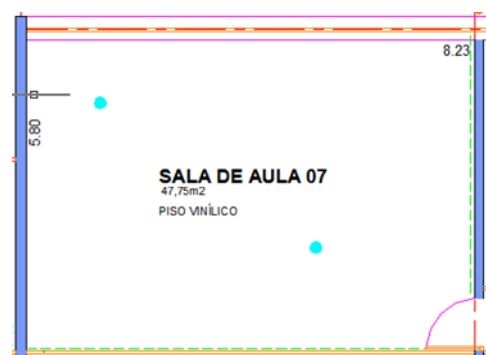
Figura 02: Sala de Música 7 com pontos de medição.

| Horário | Sala | Medição interna (dB) | Medição externa (dB) | Desempenho acústico (valor ext. – int.) |
|---|---|---|---|---|
| 20h30min | 7 | 50,3 | 63 | 12,7 |
| 21h | 7 | 47,8 | 63 | 15,2 |

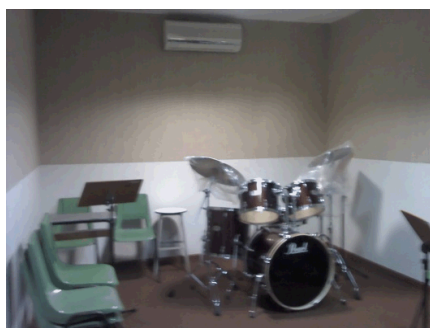
Figura 03: Sala de Música 13.

Das três salas que foram verificadas, a que apresentou menor valor de nível de pressão sonora foi a sala 13 (entre 30,5 a 32,2 dB). Verifica-se na Tabela 1, que foi a sala que apresentou maiores valores de desempenho acústico (diferença entre os valores medidos interna e externamente à sala). Presume-se assim que seja a sala dentre as analisadas de melhor desempenho acústico, pois possui um isolamento diferente das demais salas analisadas.

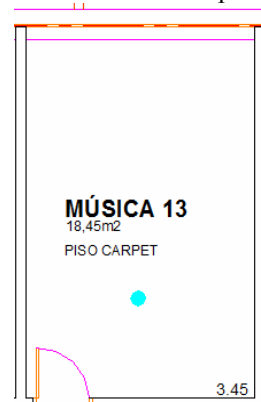
Figura 04: Sala de Música 13 com ponto de medição.

| Horário | Sala | Medição interna (dB) | Medição externa (dB) | Desempenho acústico (valor ext. – int.) |
|---|---|---|---|---|
| | 13 | 30,5 | | 32,5 |
| | 13 | 32,2 | | 30,8 |

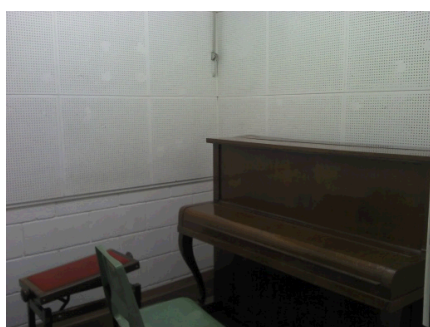
Figura 05: Sala de Música 18.

De acordo com a NBR 10152, que fixa o valor de 35 – 45 dB como níveis de ruído compatíveis com o conforto acústico em salas de música, a única sala que está adequada quanto ao conforto acústico seria a sala 13. As demais salas (7 e 18) apresentaram valores que excedem o mínimo ideal para o conforto acústico.
